## Kalkzandsteenmuur ingestort

## Sand-lime brick wall collapsed

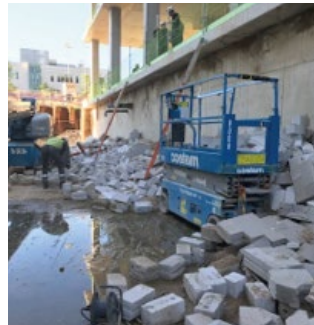
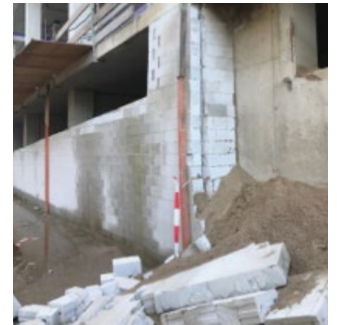
Een gelijmde kalkzandsteenmuur is, buiten werktijd, over een lengte van 40m bij 3,5m ingestort. De spouw tussen de kalkzandsteenmuur en de vaste betonwand was opgevuld met zand. Er was geen persoonlijk letsel.

- De belasting op de toegepaste spouwankers liep door de druk van het zandpakket in de spouw zo hoog op dat de muur is bezweken.
- Met name tot 1,2m boven vloerniveau zijn minder spouwankers toegepast.
- Zand als spouwwulling gedraagt zich als een vloeistof (vergelijkbaar met de betondruk bij het storten van een wand). De krachten die daarbij op het opgaande werk vrij kwamen, zijn onderschat.
- Ook zijn het aantal en type spouwankers niet berekend door de constructeur.

Voor start werk een goed doordacht plan maken als het gaat om de verankering van de muur (spouwankers) ofwel de muur aan de buitenzijde stabiliseren tot het moment dat de definitieve tegendruk gerealiseerd is.

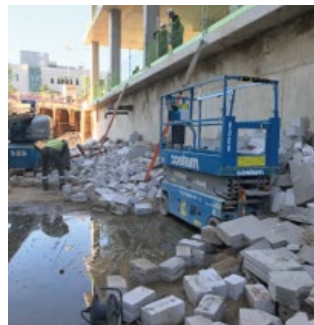
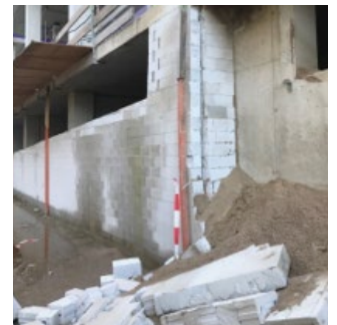
Eine geklebte Kalksandsteinmauer ist außerhalb der Arbeitszeit über eine Länge von 40m x 3,5m eingestürzt. Der Hohlraum zwischen der Kalksandsteinmauer und der massiven Betonwand war mit Sand gefüllt. Es gab keine Personenschäden.

- Aufgrund des Drucks der Sandpackung im Hohlraum war die Belastung der angebrachten Maueranker so hoch, dass die Mauer einstürzte.
- Insbesondere wurden bis zu 1,2 m über dem Boden weniger Maueranker angebracht.
- Sand als Hohlraumfüller verhält sich wie eine Flüssigkeit (vergleichbar mit dem Betondruck beim Gießen einer Wand). Die Kräfte, die bei der aufsteigenden Arbeit freigesetzt wurden, wurden unterschätzt.
- Die Anzahl und Art der Maueranker wurde vom Konstrukteur ebenfalls nicht berechnet.

Vor Arbeitsbeginn einen gut durchdachten Plan erstellen, wenn es darum geht, die Mauer zu verankern (Maueranker) oder die Mauer außen zu stabilisieren, bis der endgültige Gegendruck erreicht ist.

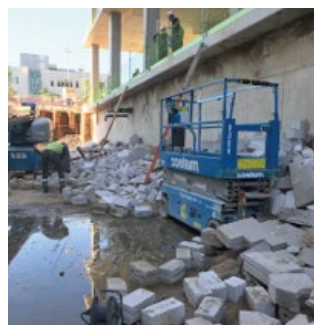
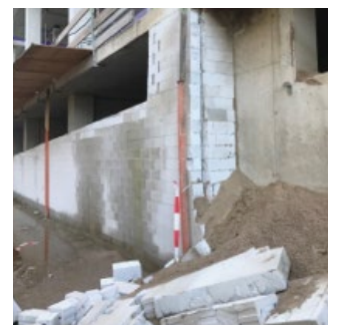
A 3.5m high, glued, sand-lime brick wall collapsed over a length of 40m outside working hours. The cavity between the sand-lime brick wall and the solid concrete wall had been filled with sand. There was no personal injury.

- The load being applied to the cavity anchors was so high that the wall collapsed due to the pressure of the sand in the cavity.
- Fewer cavity anchors had been installed up to 1.2m above floor level.
- Sand behaves like a liquid when used as cavity filling (comparable to the pressure of concrete when pouring a wall). The resulting forces created as the wall grew in height had been underestimated.
- Also, the number and type of cavity anchors had not been calculated by the structural engineer.

Before starting work, make a well thought-out plan when it comes to anchoring the wall (cavity anchors) or stabilise the wall on the outside until the final counter-pressure can be achieved.

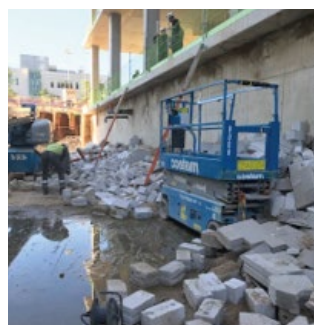
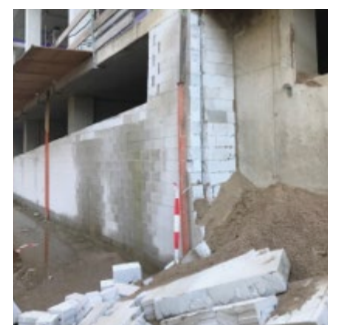
Poza godzinami pracy zawaliła się wymurowana ściana z bloczków silikatowych na długości 40 m i wysokości 3,5 m. Szczelina pomiędzy murem z bloczków a murem z litego betonu była wypełniona piaskiem. Na szczęście nikt nie doznał obrażeń.

- Obciążenie kotew zastosowanych w murze szczelinowym tak bardzo wzrosło wskutek nacisku powodowanego przez piasek w szczelinie, że ściana zawaliła się.
- Zastosowano bowiem mniej kotew do wysokości 1,2 m nad poziomem podłogi.
- Piasek jako wypełnienie szczeliny zachowuje się jak ciecz (można to porównać z naciskiem betonu przy wylewaniu muru). Niedostatecznie uwzględniono tu siły oddziałujące przy tym na budowaną ścianę.
- Ponadto ilość i rodzaj kotew do muru szczelinowego nie zostały wyliczone przez projektanta.

Przed rozpoczęciem robót należy dobrze zaplanować zakotwienie ściany (kotwami do muru szczelinowego) lub ustabilizować ścianę od zewnątrz tak, aby zapewnić jej ostateczny opór na działającą siłę.
