# Leren van kaarten

Ernstig ongeval door vallen in sparing

september 2021

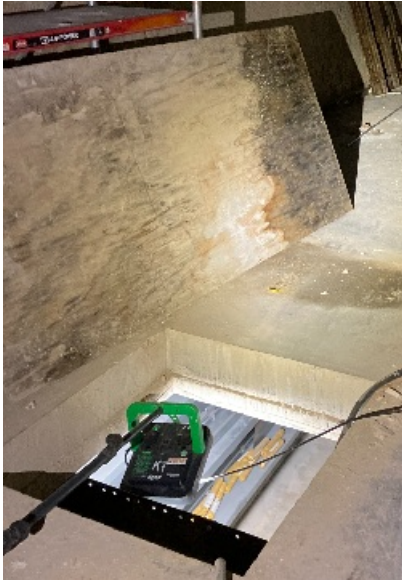
Tijdens voorbereidende timmerwerkzaamheden is een timmerman in een sparing gevallen en heeft daarbij een val van 3 meter gemaakt. De sparing was preventief afgedekt met een houten plaat.

Ondanks een op het laatste moment gegeven waarschuwing van een collega is door het optillen van de houten plaat de timmerman ongewild in de sparing gevallen wat heeft geleid tot het ongeval. Op basis van de informatie van de directe getuige leek het erop dat het slachtoffer op moment van het ongeval onwetend was dat er een sparing onder de plaat aanwezig was.

- De sparing was afgedekt met een houten plaat, echter de plaat was niet geborgd aan de ondergrond om het verplaatsen van de houten plaat te voorkomen. De houten plaat was gemakkelijk te verwijderen.
- Communicatie naar betreffende werknemer(s) over de afgedekte sparing(en) op die specifieke werklocatie is tekort geschoten.

- 
- Leg spelingen altijd dicht met stevig en beloopbaar materiaal en borg (spijker- of schroefvast) de afdekking aan de ondergrond zodat ongewild oplichten, wegschoppen of optillen wordt voorkomen. Tip: voorzie de afdekking bij voorkeur met een groot zichtbaar kruis voor een (nog) duidelijkere markering.
  - Bij werkzaamheden waar risico's op valgevaar aanwezig zijn, communiceer aan alle medewerkers vóór start werk op welke wijze er maatregelen zijn genomen.
  - Voer voor start werk altijd een LMRA uit.
  - Geef na een dergelijk ernstig ongeval altijd een toolbox aan de medewerkers om het ongeval te bespreken.
