## Wat is er gebeurd?

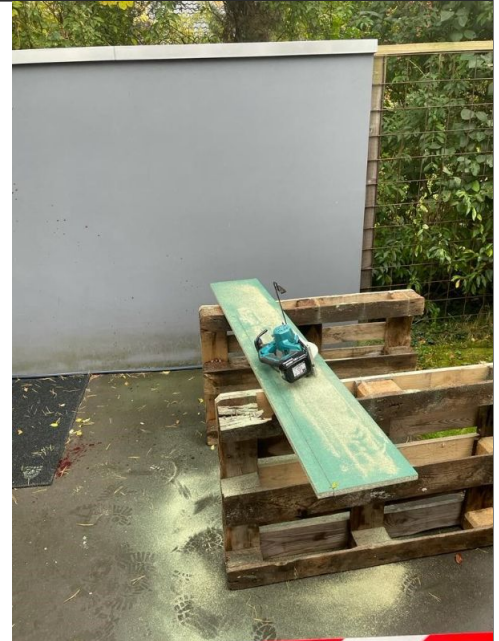
Tijdens het zagen van de laatste strook schoot de zaag plotseling omhoog. Tijdens deze onverwachte beweging kwam het nog draaiende zaagblad in aanraking met de hand waarmee de plaat werd vastgehouden.

2. Omdat de schragen nog op een andere bouwplaats stonden zijn de pallets als een alternatief werkplateau gebruikt. De pallets waren erg vochtig, doordat ze al een tijd buiten lagen. Mogelijk is de zaag vastgeslagen op het moment dat het zaagblad het hout van de vochtige pallet raakte.

3. Mede doordat een instabiel werkplateau is gebruikt moest het werkstuk worden vastgehouden. Hierdoor kon de cirkelzaag niet met twee handen worden vastgehouden zoals vereist is.

4. Bij de werkzaamheden werd een zo goed als nieuwe accu-cirkelzaag gebruikt. Opvallend is dat het zaagblad aan de linkerkant van de machine zit. De machine is bestemd voor linkshandigen, terwijl de timmerman rechtshandig is. Als deze rechts had gezeten (zoals gebruikelijk) was de kans op letsel aanzienlijk kleiner geweest.

- De bouwzaag is alsnog permanent opgesteld.
- Navraag bij de leverancier en fabrikant heeft uitgewezen dat de machine met het zaagblad aan de linkerkant speciaal is bedoeld voor linkshandigen. Dit aspect is geen onderwerp geweest tijdens de inkoopselectie. De website van de fabrikant is hierop inmiddels aangepast.
- De lijst met kritische gereedschappen is aangepast, zodat dit aspect volgende keer meegenomen wordt tijdens de inkoop.

- 1 Gebruik bij voorkeur een bouw-cirkelzaagmachine c.q. zaagtafel in plaats van een cirkelzaag.

2	Maak altijd gebruik van een stabiel werkplateau, zodat je de cirkelzaag met twee handen kunt vasthouden.
3	Gebruik gereedschappen die geschikt zijn voor de gebruiker (links- of rechtshandig).
